El signo del cuenco o de la palangana

Paradifneiro Somoza A, Valero Crespo LM

Centro de Salud de Ausejo-Murillo. La Rioja

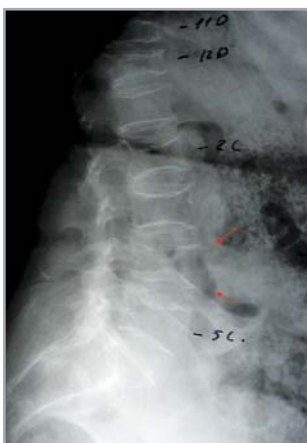
Figura 2.

La radiografía de la *figura 2* pertenece a una paciente con un cuadro de osteoporosis muy intensa,

y son evidentes en ella las imágenes de aplastamiento vertebral en los niveles 11 y 12 torácicos; también resulta claro el aplastamiento central que exhibe la segunda vértebra lumbar, pero la primera, la tercera, la cuarta y la quinta vértebra lumbares presentan una silueta bien conservada y sólo es posible saber si tienen algún grado de aplastamiento tomando medidas.

Para un radiólogo experto, no debería pasar desapercibida una fractura vertebral central muy grave en la L4, pero ésta puede no resultar tan evidente para un médico clínico menos experimentado, puesto que, como se ha comentado, dicha vértebra mantiene su periferia bien conservada y presenta un contorno prácticamente normal.

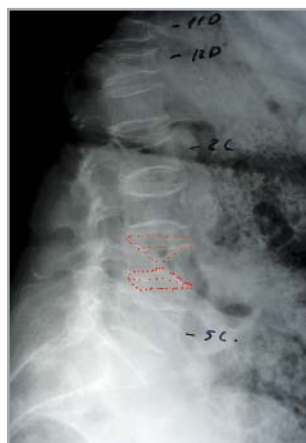
Figura 3.

Si nos fijamos en la plataforma superior de L4, veremos que proyecta en la radiografía una imagen de óvalo, por debajo del cual se observa una línea curva radiodensa que une su borde anterior con el posterior; dicho óvalo, junto con esa línea, dibujan una imagen que recuerda a un cuenco o a una palangana. La misma imagen se configura entre el óvalo de la plataforma vertebral inferior y la línea curva que se perfila sobre él. Aquí el dibujo recuerda a un cuenco orientado hacia abajo. En la *figura 3* se han perfilado las líneas para que resulten más evidentes.

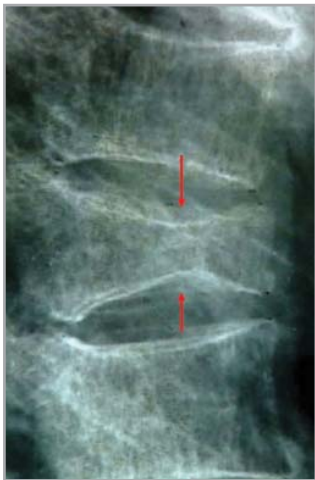
Figura 5. Vértebra con aplastamiento central cuyo perfil remeda las alas de una mariposa.

Resulta evidente que, si se realiza una radiografía lateral de un cuerpo vertebral con esta forma, aparecerá el típico perfil radiológico en forma de *pajarita* o de *alas de mariposa*, que tan característico resulta en este tipo de

aplastamientos centrales y que los hace tan reconocibles (**Figura 5**).

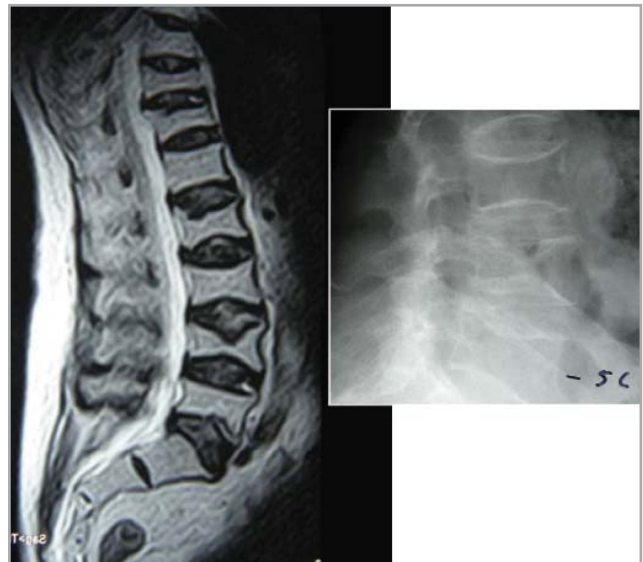
Figura 7. En un corte central realizado con RMN puede apreciarse el intenso hundimiento de la plataforma superior de la L4 y en menor medida de la inferior. Obsérvese cómo las líneas que dibujan los fondos de los cuencos se corresponden con las zonas de hundimiento mostradas mediante RM.

La **figura 7** es absolutamente demostrativa. En ella se comparan dos imágenes de la misma paciente: un detalle de la radiografía, junto con un corte central realizado mediante Resonancia Magnética Nuclear. Ésta pone en evidencia, sin dejar lugar a dudas, la existencia de un aplastamiento central en la L4 que afecta tanto a la plataforma superior como a la inferior. Es fácil observar cómo las líneas de hundimiento apreciables con esta técnica se corresponden de forma exacta con las que dibujan los fondos de cuenco en la radiografía.
